医療事故情報収集等事業第 74 回報告書の公表について

医療事故情報収集等事業 第74回報告書のご案内

【1】MRI検査時の高周波電流のループによる熱傷（医療安全情報No.56）

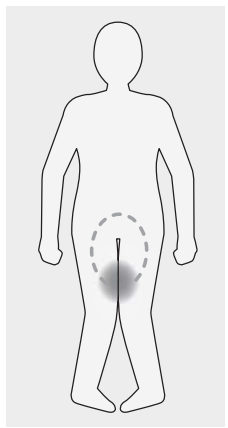
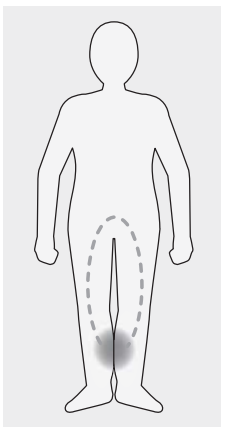
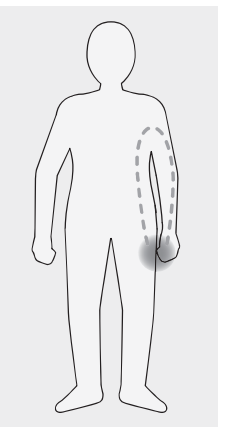
図表Ⅳ－1－7 熱傷の部位

熱傷の部位を示す。下肢に熱傷を生じた事例が多かった。

高周波電流のループ（点線）と熱傷の部位

両大腿内側	両下腿内側	左手母指側と左大腿部
件数	3	1	1
高周波電流のループ（点線）と熱傷の部位

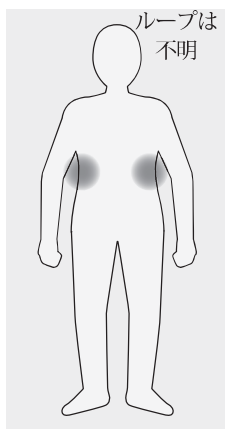
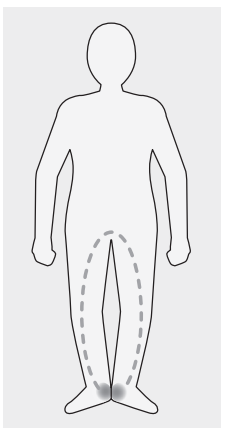
両側の季肋部	両踵部	
件数	1	1
