豊島五丁目団地にお住まいの皆様へ

都市再生機構東日本支社

豊島五丁目団地内土壌調査の結果について（お知らせ）

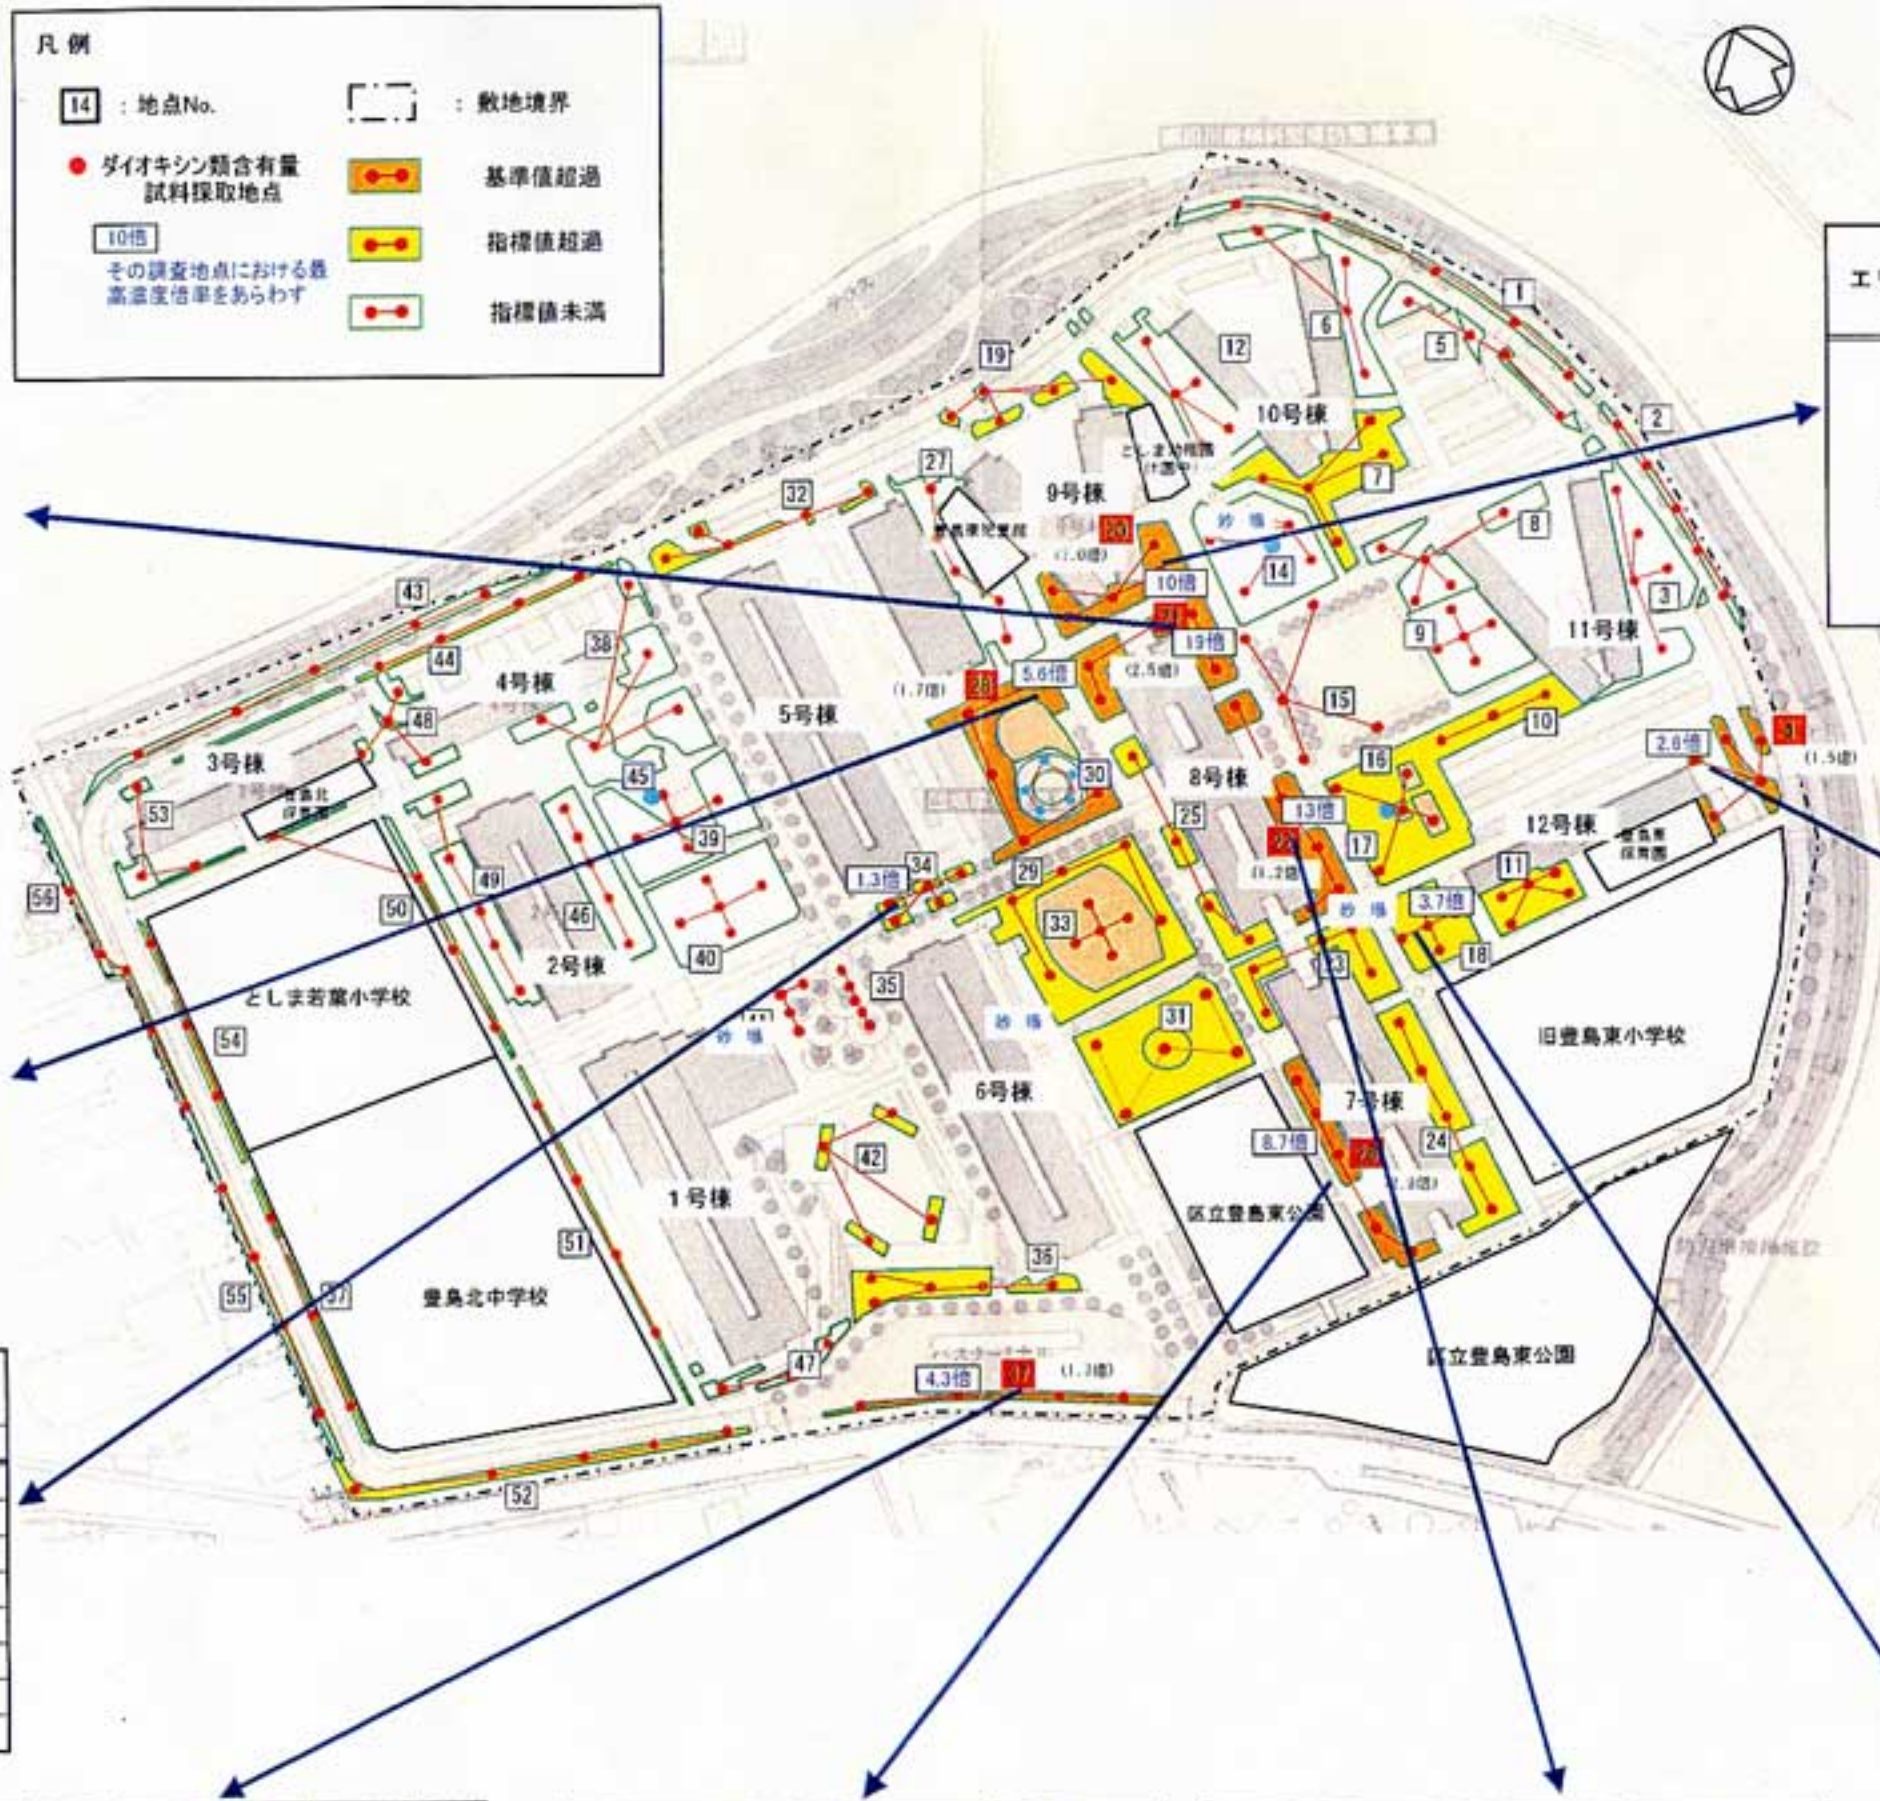
環境基準値超過地点及び1000pg-TEQ/g地点の深度別ダイオキシン類濃度一覧

エリアNo.	試料No.	深 度	分析結果 (公定法)
			単位pg-TEQ/g
21	1	0.00~0.05m	380
	2	0.5m	10,000
	3	1.0m	15,000
	4	2.0m	19,000
	5	3.0m	9,900
	6	4.0m	110
	7	5.0m	1.1
	8	5.63m	71
	9	6.65m	0.75
	10	7.0m	0.0030

エリアNo.	試料No.	深 度	分析結果 (公定法)
			単位pg-TEQ/g
20	1	0.00~0.05m	510
	2	0.5m	9,000
	3	1.0m	10,000
	4	2.0m	2,800
	5	3.0m	1,600
	6	4.0m	34
	7	5.0m	14
	8	6.0m	0.30

エリアNo.	試料No.	深 度	分析結果 (公定法)
			単位pg-TEQ/g
28	1	0.00~0.05m	5,600
	2	0.5m	1,900
	3	1.0m	5,400
	4	2.0m	180
	5	3.0m	3.9
	6	4.0m	4.4
	7	5.0m	1.7

エリアNo.	試料No.	深 度	分析結果 (公定法)
			単位pg-TEQ/g
4	1	0.00~0.05m	2,600
	2	0.5m	2,100
	3	1.0m	480
	4	2.0m	1.8
	5	3.0m	0.27
	6	4.0m	0.071
	7	5.0m	0.092

エリアNo.	試料No.	深 度	分析結果 (公定法)
			単位pg-TEQ/g
34	1	0.00~0.05m	47
	2	0.3m	1,300

深度5mまでを標準とし、自然地盤に達するまでの深度を調査深度とした。
 NO.18については6.0mまで、NO.21については7.0mまでの調査を実施した。
 NO.34については地下に水道、ガス、電気、電話等のインフラ管の存在が確認され、その位置が明確でないため0.3mまでの調査とした。

エリアNo.	試料No.	深 度	分析結果 (公定法)
			単位pg-TEQ/g
37	1	0.00~0.05m	4,300
	2	0.5m	2,300
	3	1.0m	27
	4	2.0m	340
	5	3.0m	910
	6	4.0m	1,800
	7	5.0m	1.5

エリアNo.	試料No.	深 度	分析結果 (公定法)
			単位pg-TEQ/g
26	1	0.00~0.05m	2,200
	2	0.5m	6,700
	3	1.0m	8,700
	4	2.0m	7,100
	5	3.0m	3,400
	6	4.0m	27
	7	5.0m	25

エリアNo.	試料No.	深 度	分析結果 (公定法)
			単位pg-TEQ/g
22	1	0.00~0.05m	630
	2	0.5m	6,200
	3	1.0m	13,000
	4	2.0m	910
	5	3.0m	30
	6	4.0m	620
	7	5.0m	2.4

エリアNo.	試料No.	試料名	分析結果 (公定法)
			pg-TEQ/g
18	1	0.00~0.05m	1,500
	2	0.5m	2,200
	3	1.0m	2,700
	4	2.0m	59
	5	3.0m	3,700
	6	4.0m	1,200
	7	5.0m	160
	8	6.0m	<50

さて、当機構では、今年6月中旬の土壌表層調査（地表下 0～5cm）の結果を受け、環境基準値を上回った7箇所及び環境基準値と同等の2箇所において、深度方向のダイオキシン類調査を実施いたしました。その結果、地中から環境基準値（注1）を上回るダイオキシン類が検出されました。（別図1参照）

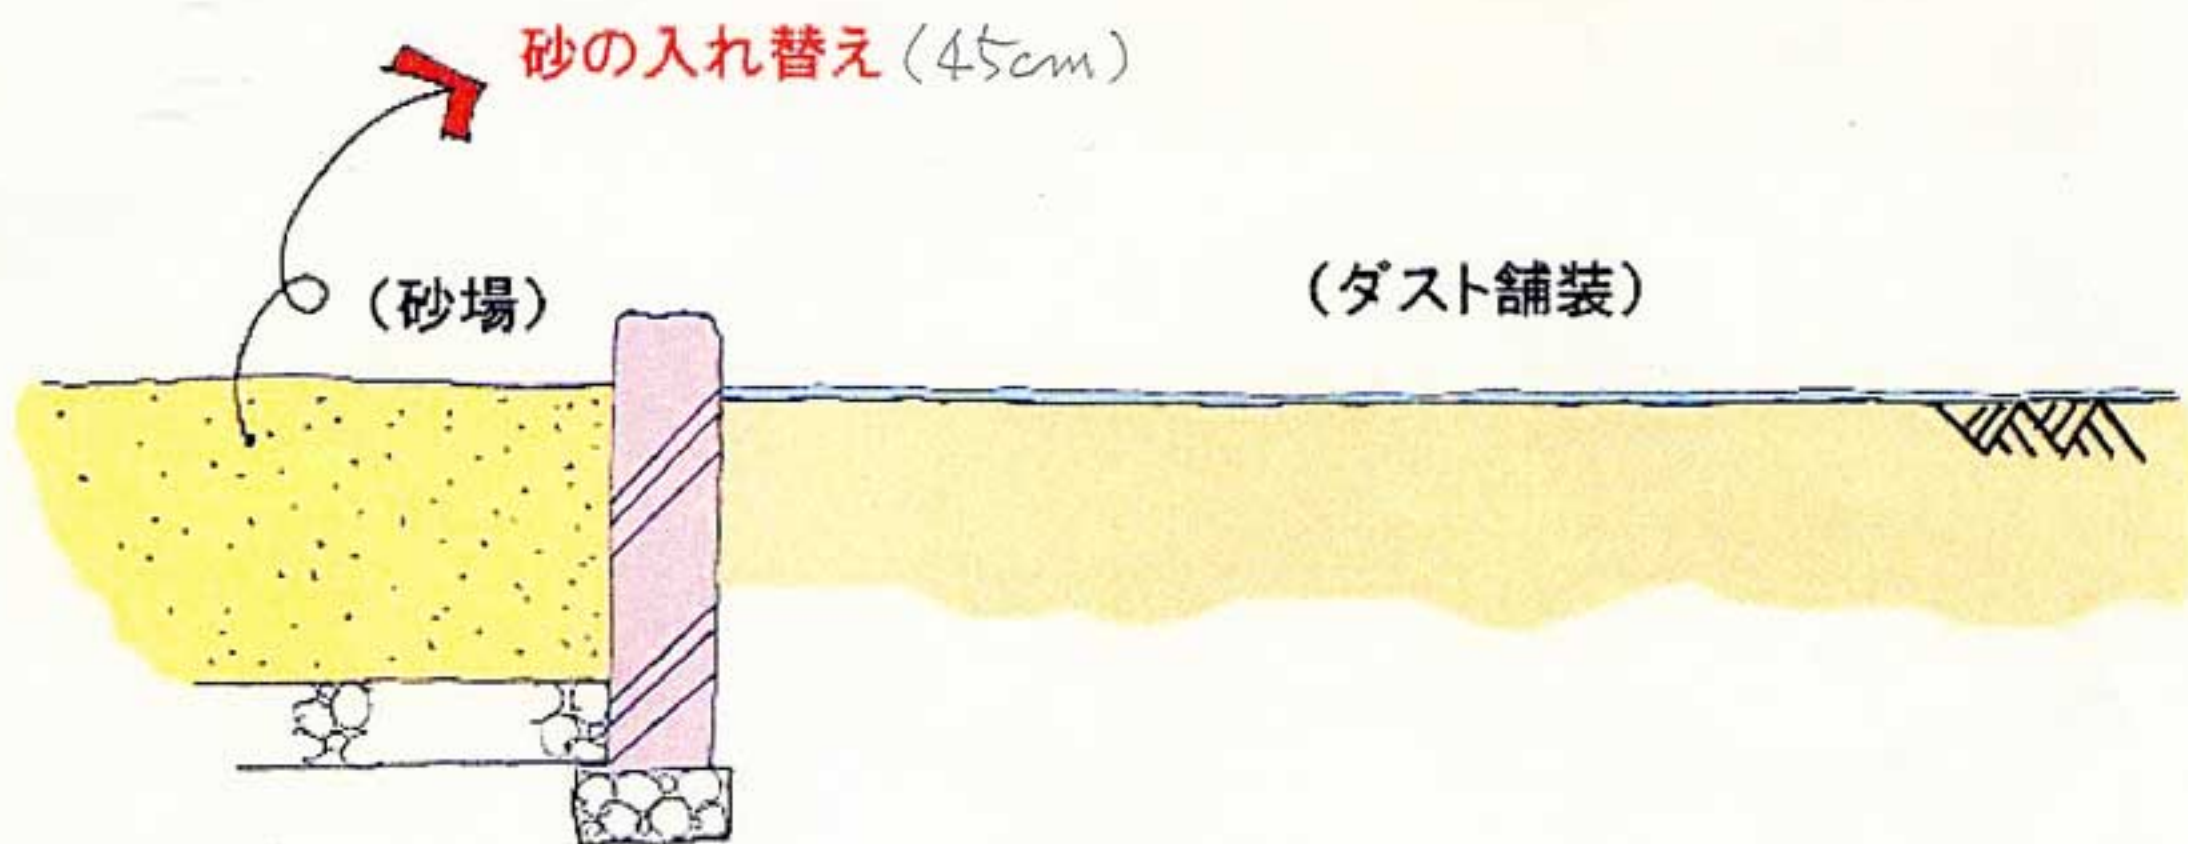
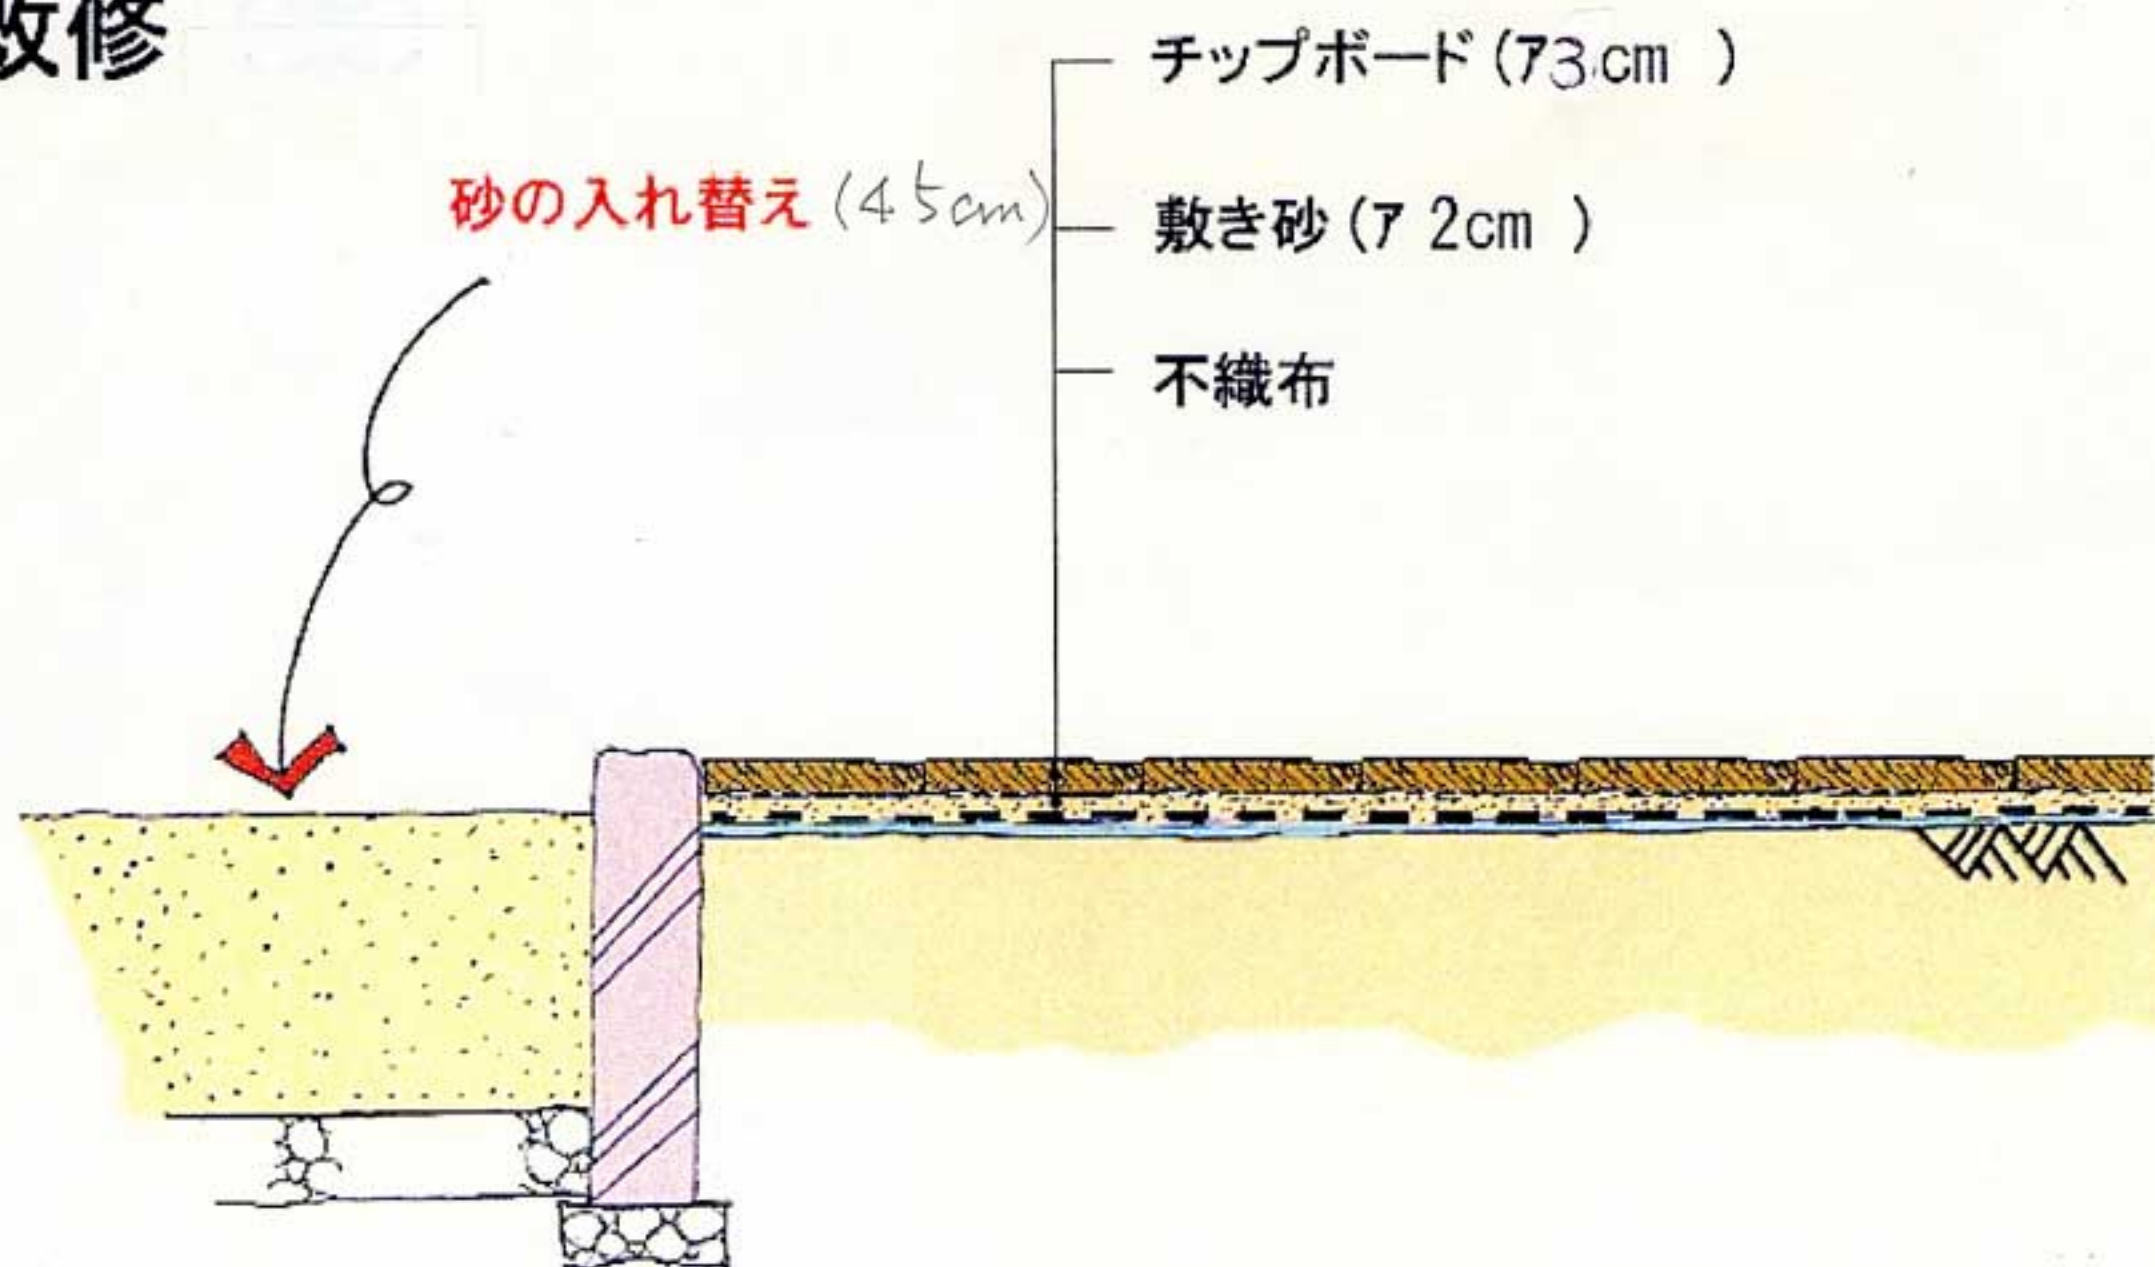
【遊び場改修】

砂場の砂を入れ替えるほか、既存のダスト舗装の上に不織布（ふしよくふ）シートを敷き詰め、砂敷（厚さ2cm）を行い、天然素材のチップボード（厚さ3cm）を敷き詰める。周辺の植栽地は、上記（注3）の緊急対策を実施する。

砂場の砂を入れ替えるほか、既存のダスト舗装の上に不織布（ふしよくふ）シートを敷き詰め、砂敷（厚さ2cm）を行い、天然素材のチップボード（厚さ3cm）を敷き詰める。

NO. 16、NO. 28個所のダスト舗装については【遊び場改修】により緊急対策。
 NO. 33個所のダスト舗装については【ダストグラウンド改修】により緊急対策。

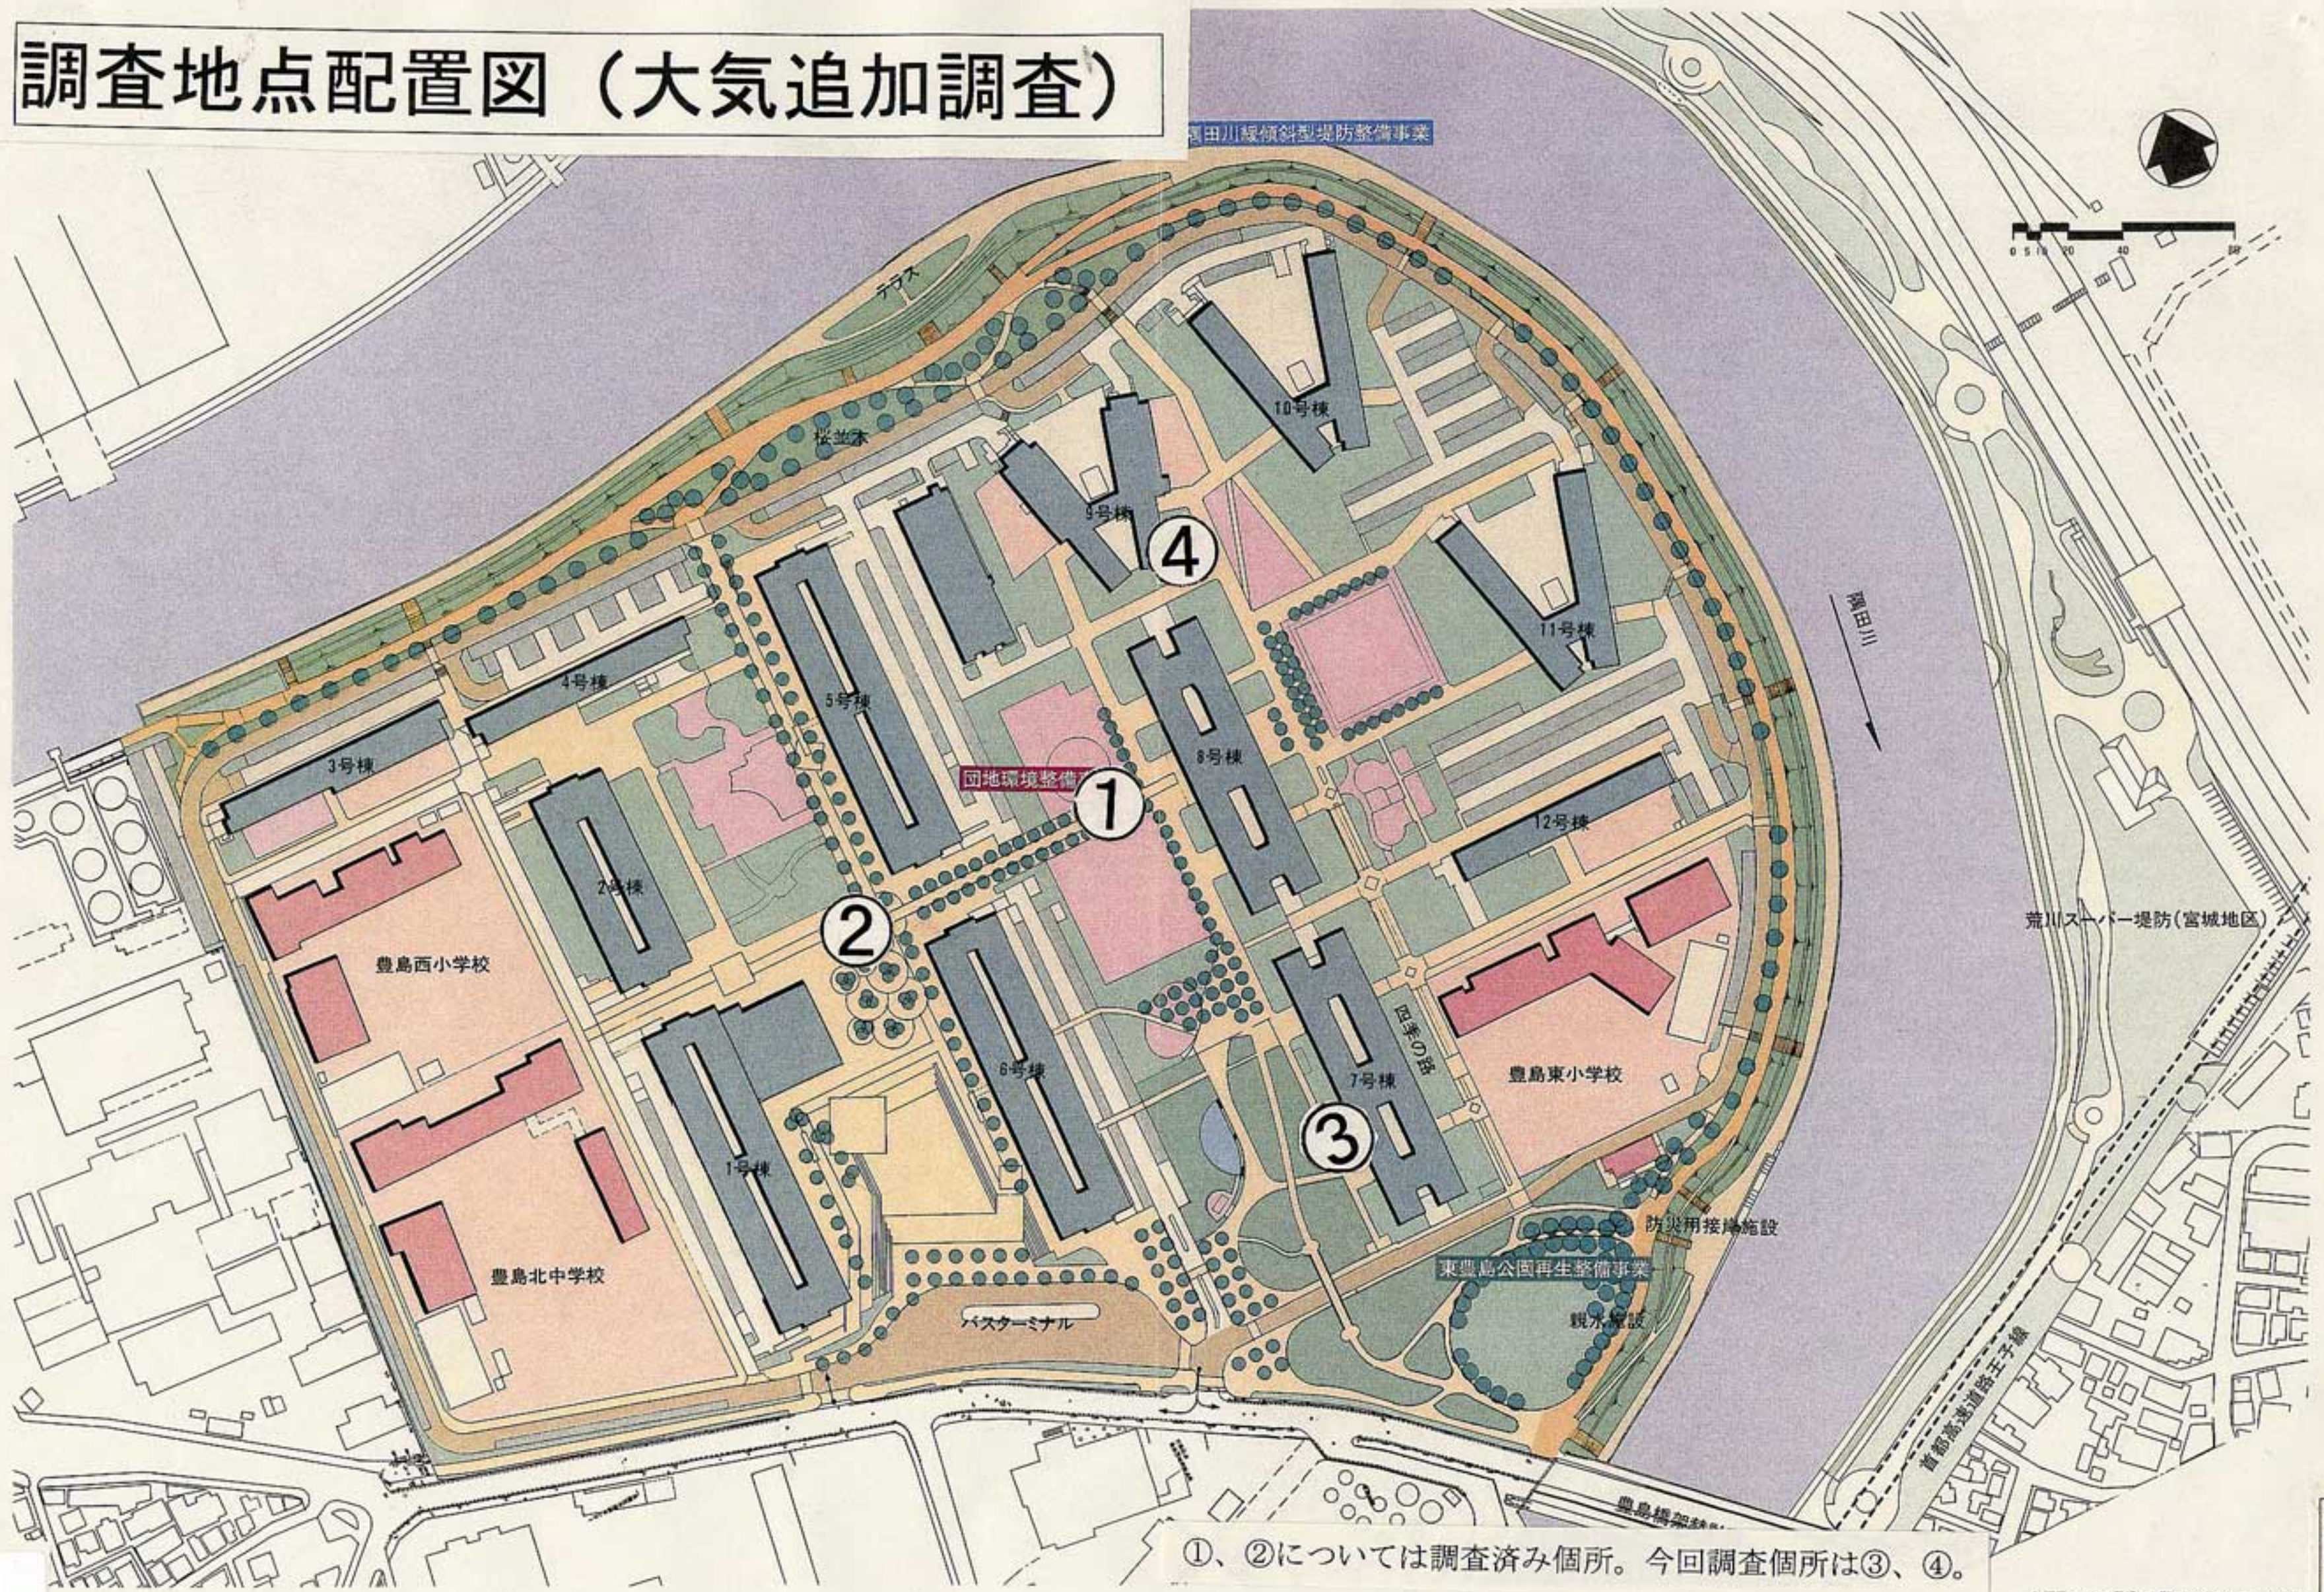
調査地点配置図（大気追加調査）

上記調査のほか、現在、土壌表層調査で環境基準値を下まわり調査指標値以上となった20箇所について、試料の混合分析（3～5点混合）に加えて個別に分析を実施しています。また、先に行った大気調査のほか、別の場所2箇所（別図4の③④）で採取した大気の実験も行っております。これらの結果も今後順次判明いたしますので、その都度皆様にお知らせしていきたいと考えています。
