## 区民部会からの報告

### 1. 令和4年度 赤羽地区まちあるき点検について

## 1-3. 点検ルート

## 1-4. 点検結果等

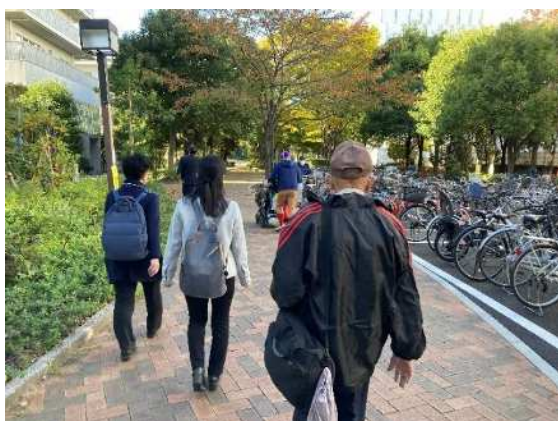
写真 1

歩行者用通路 (舗装、幅員、 段差等)	<p>◎【A 班】基本的にはよくできており、幅員も十分に確保されている。</p> <p>◎【A 班】エレベーターから斜路まで、東洋大学側の歩行者用通路から交差点までの経路は、クランク状の動線があまりなく、連続性が確保されている。</p> <p>◎【A 班】エレベーターで上がった箇所は、広々とした空間が確保されていて、自転車も利用しやすい。</p> <p>◎【B 班】団地側の歩行者用通路の舗装は、見た目が良く歩きやすい舗装であった。(写真1)</p> <p>△【A 班】歩行者用通路は緑も多く、夜になると暗すぎるので、低い位置にライン状の照明を設置してほしい。</p> <p>△【A・B 班】ピンコロ石の舗装は、凹凸がありガタガタするので、車いす使用者は通行しにくい。(写真2)</p> <p>☆【A 班】エレベーターからスロープまでの横断歩道の路面表示が中途半端であったが、これから整備されるとよい。(写真3)</p>
視覚障害者誘 導用ブロック	<p>△【A・B 班】エレベーター周辺にしか視覚障害者誘導用ブロックが設置されていないため、エレベーターを上がった箇所の横断歩道にエスコートゾーンを設置し、駅からエレベーターまでの区間やその先も視覚障害者誘導用ブロックを設置してほしい。(写真3)</p> <p>△【A 班】ステンレス製の視覚障害者誘導用ブロックは、雨天時は滑る可能性がある。(写真4)</p>
スロープ	<p>◎【A 班】スロープが新たに整備され、歩きやすくなった。(写真5)</p>
エレベーター	<p>◎【A・B 班】エレベーターが新たに整備されて通行しやすくなった。</p> <p>◎【A 班】エレベーターは音声案内機能が備わっていた。</p> <p>◎【A 班】エレベーターは、入る方向と反対側に出る方法となっており、車いす使用者が通行しやすい。また、自転車も利用できるのがよい。</p> <p>◎【A 班】エレベーターと歩道の視覚障害者誘導用ブロックが連続的に設置されていた。(写真6)</p> <p>△【A 班】エレベーターの押しボタンや、視覚障害者誘導用ブロックがステンレス製で整備されており、周囲との輝度比が確保されておらず、ロービジョンにはわかりにくい。(写真4)</p> <p>△【A 班】エレベーターへの案内がなく、位置がわかりにくい。</p> <p>△【A 班】エレベーターを利用する自転車利用者に対して、歩行者優先であることを示す案内のさらなる充実が必要。(写真7)</p> <p>△【A 班】視覚障害者がエレベーターの位置を把握できるよう音声案内があるとよい。</p> <p>△【A・B 班】エレベーターの待ち行列ができるので、もう1機増やしてほしい。</p>

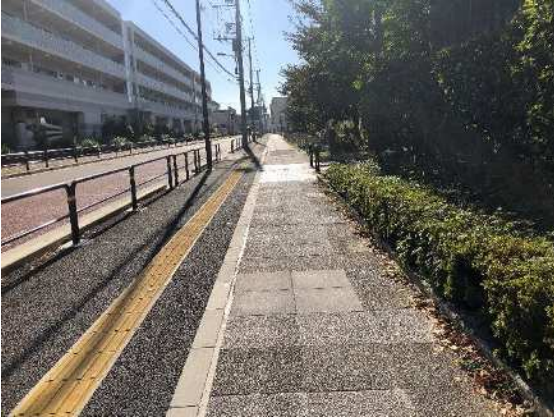
写真 1

<p>歩道（舗装、幅員、段差等）</p>	<p>◎【A班】段差が少なく、民地を活用して幅員が広がり通行しやすくなった。（写真1）</p> <p>◎【A班】民地と歩道の境界がフラットでつまずく心配がない。（写真1）</p> <p>◎【A班】自転車通行空間が確保されていた。</p> <p>◎【B班】見た目が良く、アスファルト舗装で歩きやすい。</p> <p>△【B班】大学側が工事をしているので一部の歩道幅員が狭い。（写真2）</p> <p>☆【A班】赤羽駅までの案内表示があると嬉しい。</p>
<p>視覚障害者誘導用ブロック</p>	<p>◎【A・B班】視覚障害者誘導用ブロックが設置され、縁に白いラインがあり、わかりやすかった。</p> <p>◎【B班】一般的に視覚障害者誘導用ブロック上は車いすで通行しにくいだが、この歩道は視覚障害者誘導用ブロック上を通過してもあまりガタガタしなかった。</p> <p>△【A・B班】赤羽けやき台公園入口の視覚障害者誘導用ブロックと連続性が確保されるとよかった。（写真3）</p>
<p>横断歩道等</p>	<p>◎【A班】道路（赤-05）から東洋大学への動線上に横断歩道が設置されたのがよい。以前は乱横断がよく見られた。（写真4）</p> <p>◎【B班】セミフラット構造の歩道なので、横断歩道への勾配が緩やかで歩きやすい。（写真4）</p> <p>△【A班】音響式信号機とエスコートゾーンを設置してほしい。（写真4）</p> <p>△【B班】赤羽台けやき公園の出入口付近にある横断歩道に信号機を設置した方がよい。</p>
<p>その他</p>	<p>☆【B班】雰囲気良かった。</p>

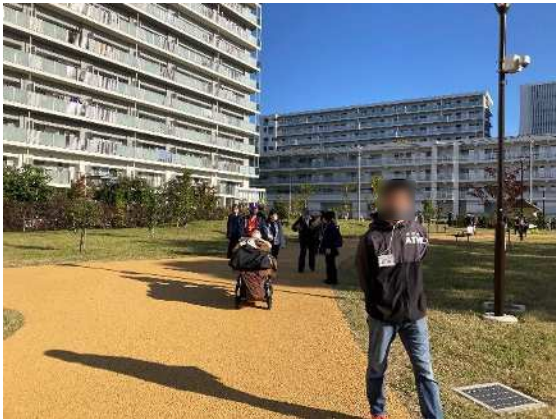
写真 1

<p>出入口・園路</p>	<p>◎【A・B班】園路の色や材質が周囲と異なっていてわかりやすく、カラーアスファルトで歩きやすい。また、園路縁は段差がないので、踏み外しても転倒などの危険がなく車いすでも通行しやすい。（写真1）</p> <p>◎【A・B班】きれいに広々と整備されていてよい。</p> <p>◎【B班】出入口周辺は、大きめのインターロッキングブロックを使用しているので、多少劣化しても歩きやすい。（写真2）</p> <p>△【A・B班】道路（赤-34）の視覚障害者誘導用ブロックと連続性が確保されるとよかった。</p> <p>△【B班】園路には視覚障害者誘導用ブロックが連続設置されていない。直線的な園路ではないため、芝生に入ったり遊具にぶつかる恐れがある。（写真1）</p>
<p>トイレ</p>	<p>◎【A・B班】車いす使用者用トイレに大型ベッドが設置されていた。（写真3）</p> <p>◎【A・B班】車いす使用者用トイレは十分な広さが確保されていた。</p> <p>◎【A班】車いす使用者用トイレの手すりが可動式であった。（写真4）</p> <p>◎【A班】車いす使用者用トイレの壁が木の色となっており、床面等とのコントラストが確保されている。（写真4）</p> <p>◎【A班】災害用マンホールトイレが設置されていた。（写真5）</p> <p>◎【A班】青・赤の縦ラインの案内表示が設置され、男女トイレを遠くからでも認識できる。</p> <p>△【A・B班】トイレの清掃が不十分であった。立派な設備なので、「公園のトイレ＝汚い」というイメージを払拭するため、利用者へのマナー啓発や清掃管理を徹底してほしい。</p> <p>△【A班】車いす使用者用トイレのベビーチェアが、便器から離れており、使用しにくいと思った。</p> <p>△【A班】国際シンボルマークが車いす使用者用トイレのドアに表示されており、ドアが開いているときはわからない。</p> <p>△【A班】車いす使用者用トイレに大型ベッドが設置されたのはよいが、重度の身体障害者の利用では、大人2人で移乗するため、スペースが狭いと感じる。</p> <p>△【A班】男性トイレの小便器スペースが狭い。</p> <p>△【B班】車いす使用者用トイレ内の非常ボタンの通報先がなく、非常回転灯が光るのを公園管理者が目視で確認するだけなので、何かあったときに対応しきれぬのか心配である。非常回転灯を確認した場合の通報先やブザー音の設置等の対応があるとよい。</p> <p>△【B班】トイレの利用時間が17時までなので、周辺の店舗等が閉まる夜間も利用できるようにしてほしい。交番側のトイレは24時間利用可とするなど、連携・協力を得られるとよい。</p> <p>△【B班】車いす使用者用トイレの洗面台の下の蛇口が手前に出っ張っており、車いすが当たってしまっていて危険である。（写真6）</p> <p>△【B班】赤羽駅側の男性トイレに大便器がない。</p>

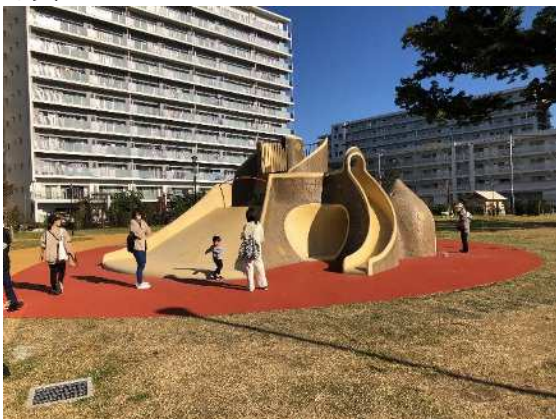
写真7

<p>◎【A・B班】遊具周りはやわらかい舗装で整備されていて素晴らしい。安心して子供が遊べる。裸足で遊ぶ子供もいて利用しやすそう。</p> <p>◎【A班】遊具の種類が多く、健康遊具も整備されていた。</p> <p>◎【A班】子供が遊べる滑り台と、子供と大人と一緒に遊べる滑り台が別々で整備されていた。(写真7)</p> <p>◎【A班】乳児の遊び場に芝が整備されていた。(写真8)</p> <p>△【A班】大人と子供と一緒に遊べるなど、何がインクルーシブなのかがわからないので説明の案内がほしい。</p> <p>☆【A班】ブランコに重度の障害児も乗せてあげたい。</p>
案内表示	<p>◎【A班】公園の案内マップがカラフルで、子供でもわかりやすい。</p> <p>◎【A・B班】触知案内図が設置されていた。(写真9)</p> <p>△【A班】触知案内図の位置がわかるよう、音声案内設備を設置してほしい。</p> <p>☆【A班】時計のコントラストについて、黒の下地に白文字表示にならないか。</p>
その他	<p>◎【A・B班】水飲み場は、車いす使用者や片麻痺の人などでも使いやすいよう押すタイプの蛇口となっていた。(写真10)</p> <p>◎【A班】全体的に素晴らしい。</p> <p>◎【A班】安心して子供を遊ばせることができそう。</p> <p>◎【A班】東屋があり、日陰でひと休みができる。</p> <p>△【A班】ベンチなどの休憩施設を増やしてほしい。遊具で休んでいる人もいた。</p> <p>△【A・B班】木陰が少ないため暑くてまぶしい。夏場は暑くて行きたくない。</p> <p>☆【A班】遊具の色彩の統一感がない。</p> <p>☆【A班】木陰を確保するため、木々の成長を待ちたい。</p> <p>☆【B班】何となく無機的で寒々しい</p>

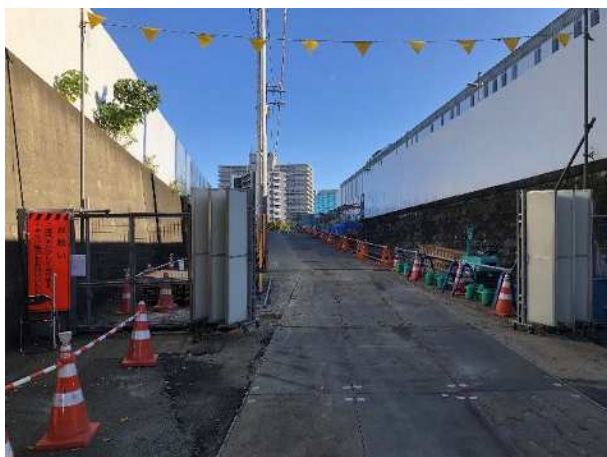
写真（道路（赤-03））

歩道（舗装、幅員、段差等）	<ul style="list-style-type: none"><li>△【A・B班】両側に十分な幅員の歩道と視覚障害者誘導用ブロックを設置し、車いす利用者でも通行しやすい勾配に配慮してほしい。</li><li>△【A班】自転車通行空間を確保してほしい。</li><li>△【A班】赤羽駅までの経路を示す案内表示がほしい。</li><li>△【B班】雨天時でも滑りにくい舗装に配慮してほしい。</li><li>☆【A班】人の行き来が多いので、今後の整備に期待する。</li><li>☆【A班】当該道路は、上って下る道路のため、全体的に勾配を緩やかにできるのではないかと。</li><li>☆【A班】整備予定の複合施設までのアクセスは、東洋大学の敷地内通路も利用できるなど、東洋大学と連携を図れるとよい。</li></ul>
---------------	---

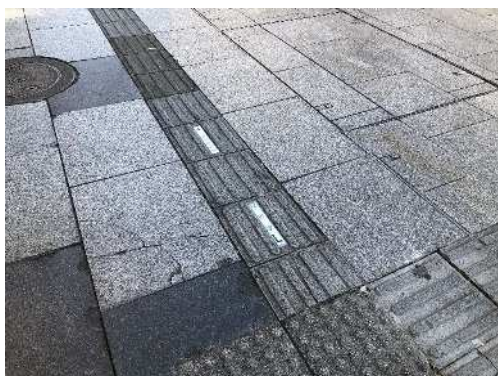
写真 1

<p>誘導案内付き 視覚障害者誘 導用ブロック</p>	<p>（誘導案内）</p> <p>◎【A班】視覚障害者誘導用ブロックは、視覚障害者のためだけでなく、他の人の利用にも活用されることはよいことだと思う。ぜひ活用してほしい。</p> <p>◎【A班】誘導案内を設置することで、視覚障害者以外の人にもわかりやすい。</p> <p>◎【A班】視覚障害者誘導用ブロックに誘導案内を設置するアイデアはよい。</p> <p>△【A・B班】誘導案内のアイデアは良いので作り方の工夫が必要である。</p> <p>△【A・B班】誘導案内の文字が小さく気づきにくい。もっと文字を大きくした方が良い。（写真1）</p> <p>△【B班】目の見える人は視覚障害者誘導用ブロックをあまり意識していないのでサイン自体に気が付く人が少ないのではないか。それよりも交差点等に案内表示を目線の高さに設置する方が良い。</p> <p>△【B班】誘導案内の材質を改善した方が良い。</p> <p>☆【A班】誘導案内を設置していることが、区民に浸透できればよい。</p> <p>（視覚障害者誘導用ブロック）</p> <p>◎【A班】新設の視覚障害者誘導用ブロックは、建物寄りに設置されている。</p> <p>△【A班】グレー色の視覚障害者誘導用ブロックは輝度比が確保されておらず、認識しにくい。（写真2）</p> <p>△【A・B班】視覚障害者誘導用ブロックの劣化が進んでおり、色が剥げたり破損している箇所がある。</p>
<p>歩道（舗装、幅員、段差等）</p>	<p>◎【A班】電柱がないので街がきれいに見える。</p> <p>◎【A班】平らで幅員も広く、通行しやすい。</p> <p>△【A・B班】舗装の破損が多々ある。舗装材も統一性がなく歩きにくい。</p> <p>△【B班】車道に向かって横断勾配が急な箇所があり、車いすでの通行が大変な箇所がある。</p>
<p>横断歩道等</p>	<p>◎【A班】音響式信号機が設置されていた。</p>
<p>その他</p>	<p>△【B班】歩道上の看板や放置自転車等が歩行の障害となっている。行政で指導を強化してほしい。</p>
