医政安発 0629 第 12 号  
薬生安発 0629 第 1 号  
令和 5 年 6 月 29 日

#### 医療事故情報収集等事業第 73 回報告書の公表について

## 医療事故情報収集等事業 第73回報告書のご案内

## 【2】酸素残量の確認不足（医療安全情報No.48：酸素残量の未確認、第2報No.146）

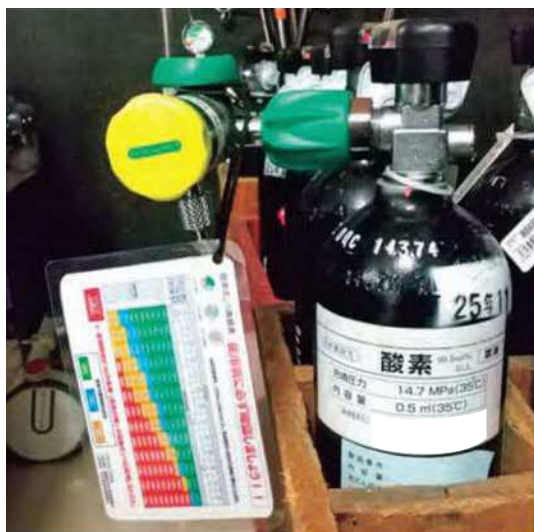
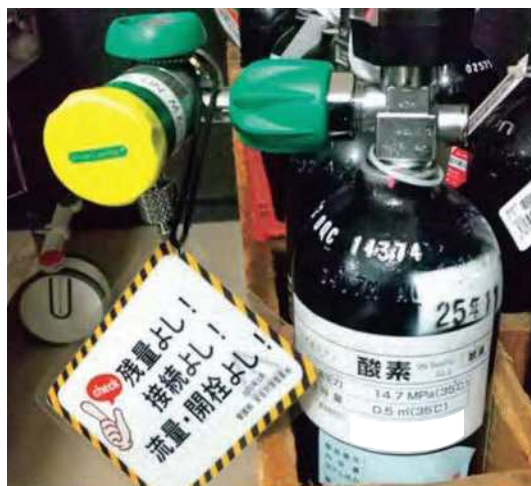
図表Ⅳ－２－２２ 酸素ポンベに使用可能時間早見表を設置した例

- ・酸素ポンペに使用可能時間早見表を設置する。（複数報告あり）
- ・酸素ポンペの使用開始時は、使用可能時間早見表を用いて、どの位の時間使用することができるのか、所要時間に対して十分な残量であるか、把握する。
- ・酸素流量と酸素ポンペ内の残量から、使用できる時間を計算しておく。
- ・酸素がなくなる時間を計算し、タイマーをかけておく。
