## 区民部会からの報告

### 2. 施設見学会

### 3. まちあるき点検

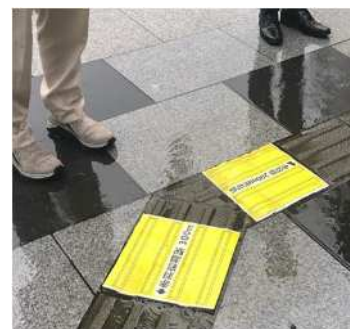
視覚障害者誘導用ブロックを活用した案内表示の検討については、具体的なご意見をいただいた花山委員にご協力いただき、設置方法について現地確認をしながら道路管理者と検討しました。検討内容を踏まえ、令和 3 年度末に向けて設計・施工を進めていきます。
